**GÖKOVA KÖRFEZİ, MARMARİS KARACASÖĞÜT KOYU**  
**KIYI VE DENİZ ALANLARI PLANLAMA**  
**DOĞAL, KÜLTÜREL ve PEYZAJ GÖRSEL DEĞERLERİN ÖNEMİ**

*PLANNING MARMARİS KARACASÖĞÜT BAY, GÖKOVA GULF*  
*THE IMPORTANCE OF NATURAL, CULTURAL AND LANDSCAPE VALUES*

**SUALTI ARAŞTIRMALARI DERNEĞİ**

Ekim 2022

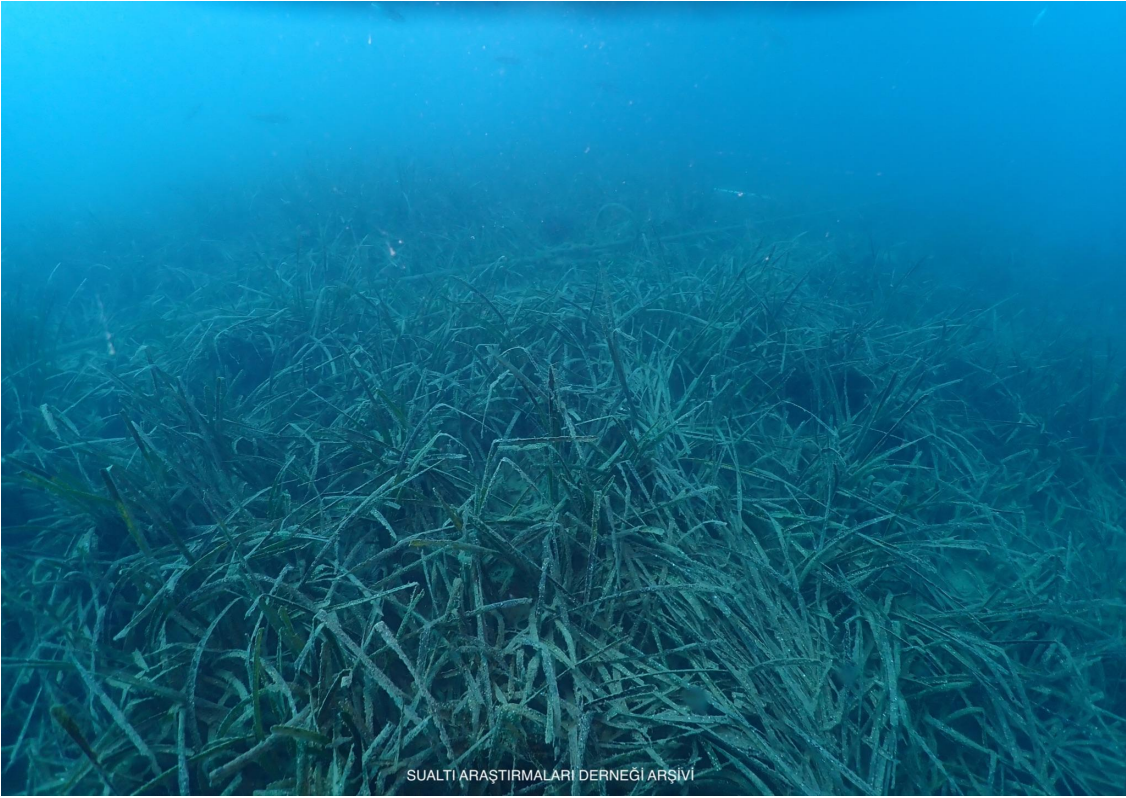
Deniz eriştisi (*Posidonia oceanica*), karadan denize dönüş yapmış olan Akdeniz'e endemik çiçekli bir bitkidir. Deniz tabanında 30 hatta yer yer 40 metre derinliklere kadar inen ve kıyı ekosisteminde çok önemli yer tutan çayırlar oluşturur. *Posidonia oceanica* çayırları, korunaklık sağlayan yapıları sayesinde birçok canlıya yaşam alanı sağlar. Hesaplamalara göre, Akdeniz'deki türlerin %20'si *Posidonia oceanica* deniz çayırlarında yaşamaktadır (Fotoğraf 1).

Fotoğraf 1: Karacasögüt Koyunda bulunan *Posidonia oceanica* deniz çayırı, Ekim 2022

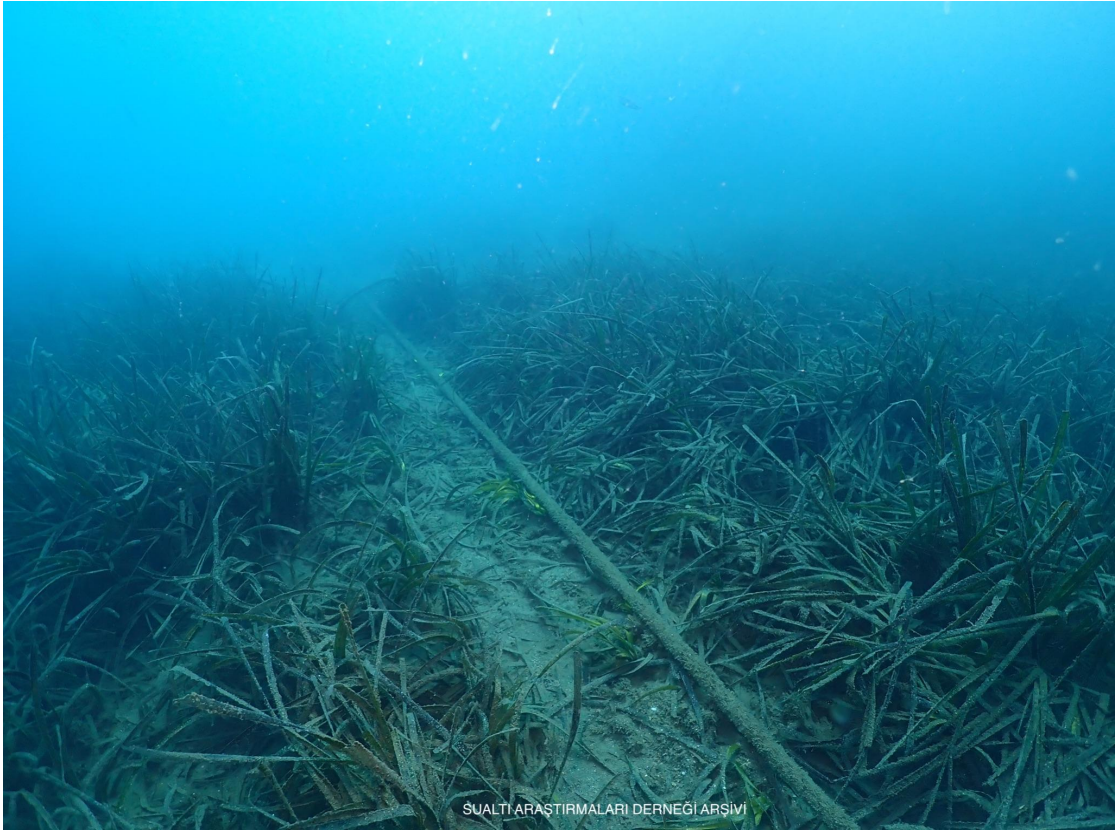
Denizlerdeki kirlilik, doğrudan teknelerden (sintine ve gri su şeklinde) veya tanklarından (siyah su) boşaltılan sulardan kaynaklanmaktadır. Ayrıca demirleyen teknelerin demir zincirleri ve halatları, deniz tabanı yapısını dikkate almadan bilinçsiz bir şekilde demirleyen teknelerin çapa demirleri yüzlerce yıl içinde oluşan çayır örtüsüne ciddi zararlar vermektedir (Fotoğraf 2).

Fotoğraf 2: Karacasöğüt Koyunda bulunan *Posidonia oceanica* türünün demirleyen tekneler nedeniyle görmüş olduğu zarar, Ekim 2022

Bu açıklanan nedenlerden dolayı, önemli bir oksijen kaynağı olan ve birçok canlıya beslenme ve barınma habitatı oluşturan deniz çayırlarının mevcutlarının korunmasında büyük hassasiyet gösterilmelidir. Deniz çayırları çok yavaş oluşan ve kaybolduklarında yeniden oluşumları uzun zaman alan bir deniz bitkisidir. Bu raporda yer alan SAD'a ait özgün ve güncel deniz çayırları fotoğraflarından şu anki tekne trafiği ve deniz alanı yoğun kullanımları sonucunda aşırı yıprandığı ve zarar gördüğü anlaşılmaktadır. Daha büyük ve yeni bir marina yapımında ise marina inşaatının ve mendirek yapımında deniz dibine atılacak tonlarca taş ve kaya değerli *Posidonia* deniz çayırlarını doğrudan ve aniden yok edecektir. Deniz tabanında her azalan deniz çayırı alanı deniz ekosistemine birçok açıdan ve farklı katmanlarda verilecek zarar anlamına gelmektedir.

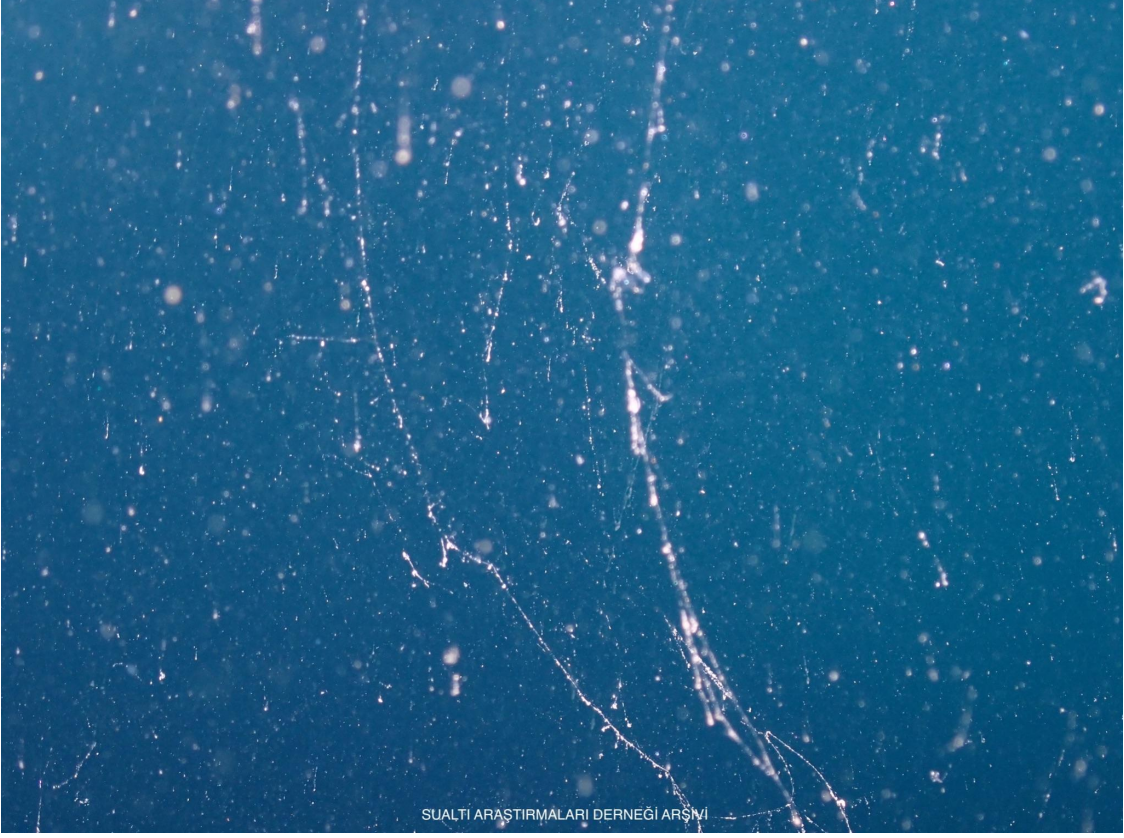
Karacasöğüt’de oluşabilecek ek insan faaliyetleri artışının bölgede ciddi bir baskı artışına ve yoğun sosyo ekonomik kullanıma yol açacağı malumdur. Karacasöğüt Koyunda zaten deniz kirliliği belirtileri olduğu bilinmektedir. Yapılan çalışmalar da ne yazık ki koyda müsilajın başladığını göstermiştir. SAD üyesi dalıcıların olağan dalışlarında karşılaşılan ve belgelenen müsilaj bölgenin halihazırda karasal ve denizel deniz deşarjlarına ve sonucunda aşırı fosfat ve nitrat yüküne maruz kaldığını göstermektedir (Fotoğraf 3).

Fotoğraf 3: Karacasöğüt Koyunda tespit edilen müsilaj, Ekim 2022

Özetle; Karacasöğüt Koyunda yapılacak bir tekne kapasite artışı ile ötrofikasyona neden olacağı, müsilaj oluşumunu artıracığı ve deniz ekosistemini olumsuz etkileyeceği açıktır (Fotoğraflar 3 ve 4). Geri dönüşü oldukça zor bu tür proje tasarılarının baştan çok iyi ele alınması gerektiği açıktır.

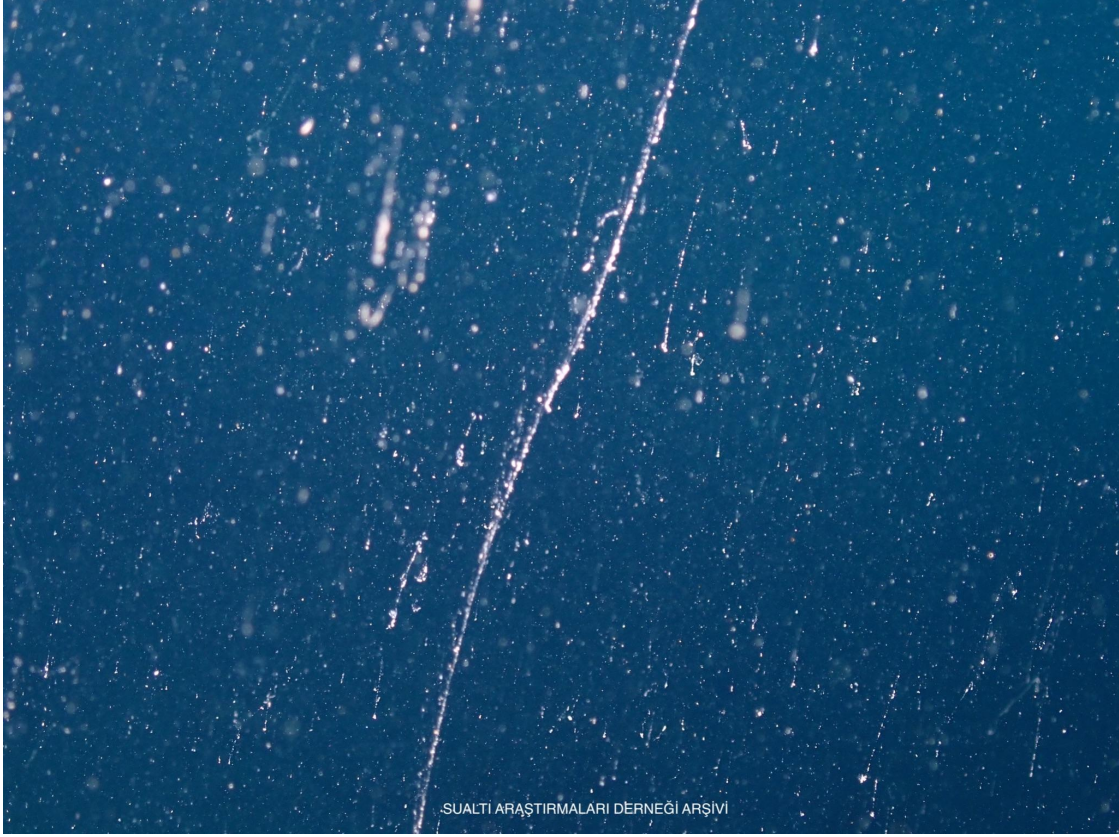
Fotoğraf 4: Karacasöğüt Koyunda su kolunda belirlenen müsilaj, Ekim 2022

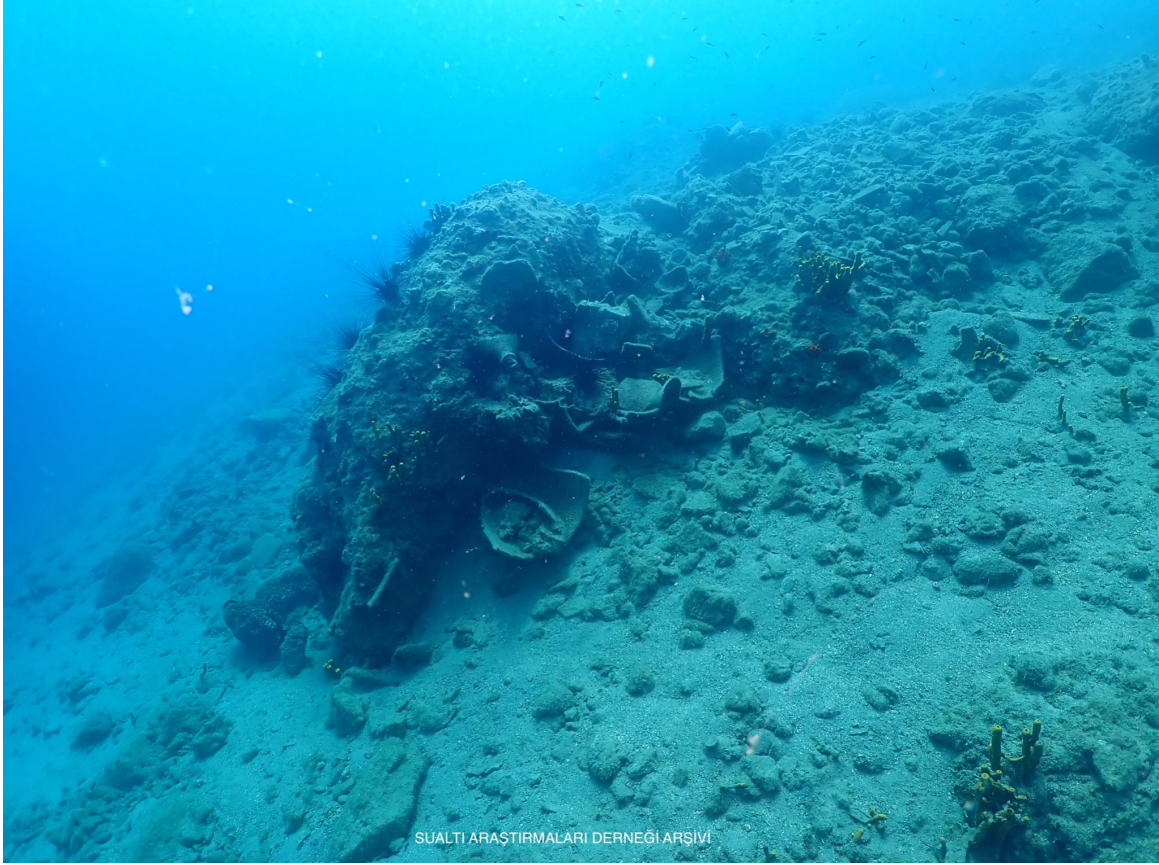
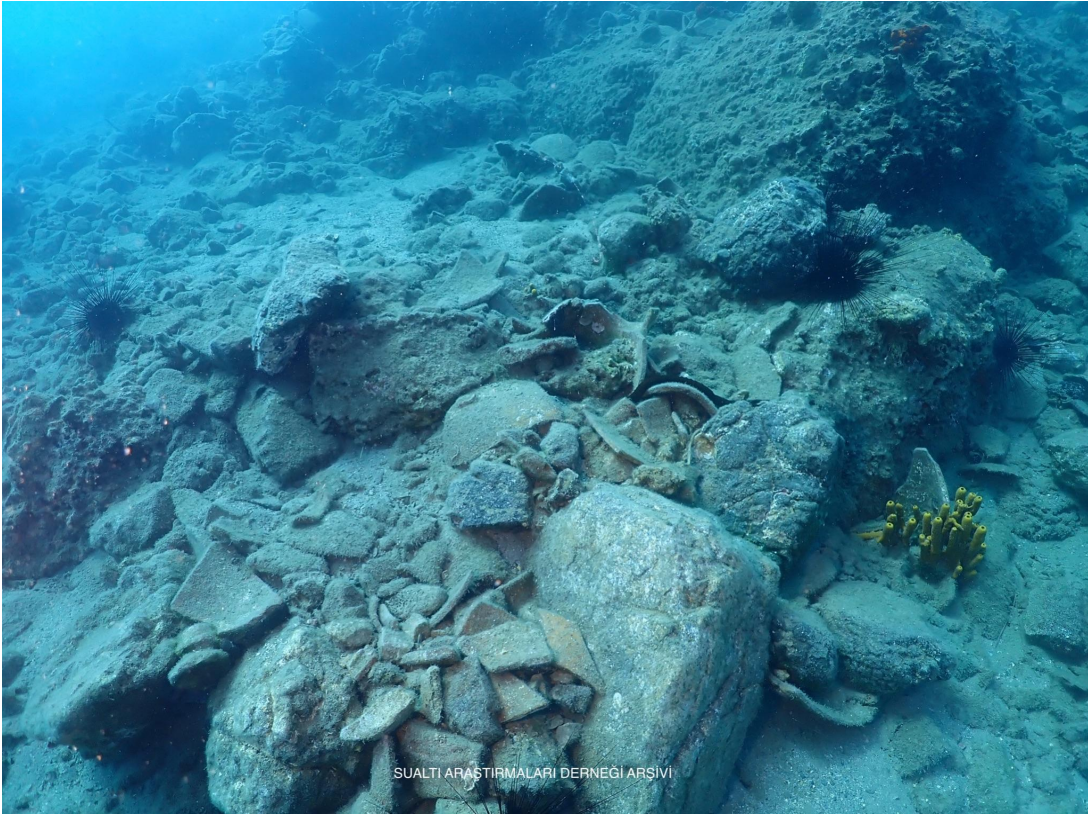
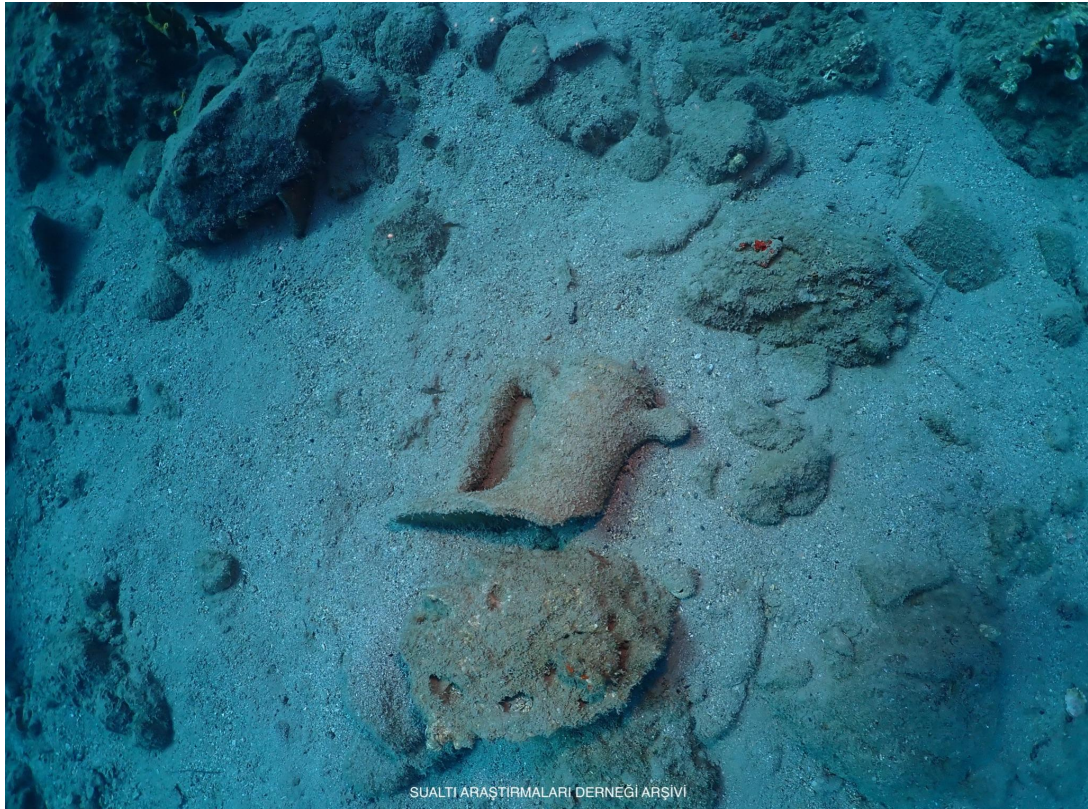
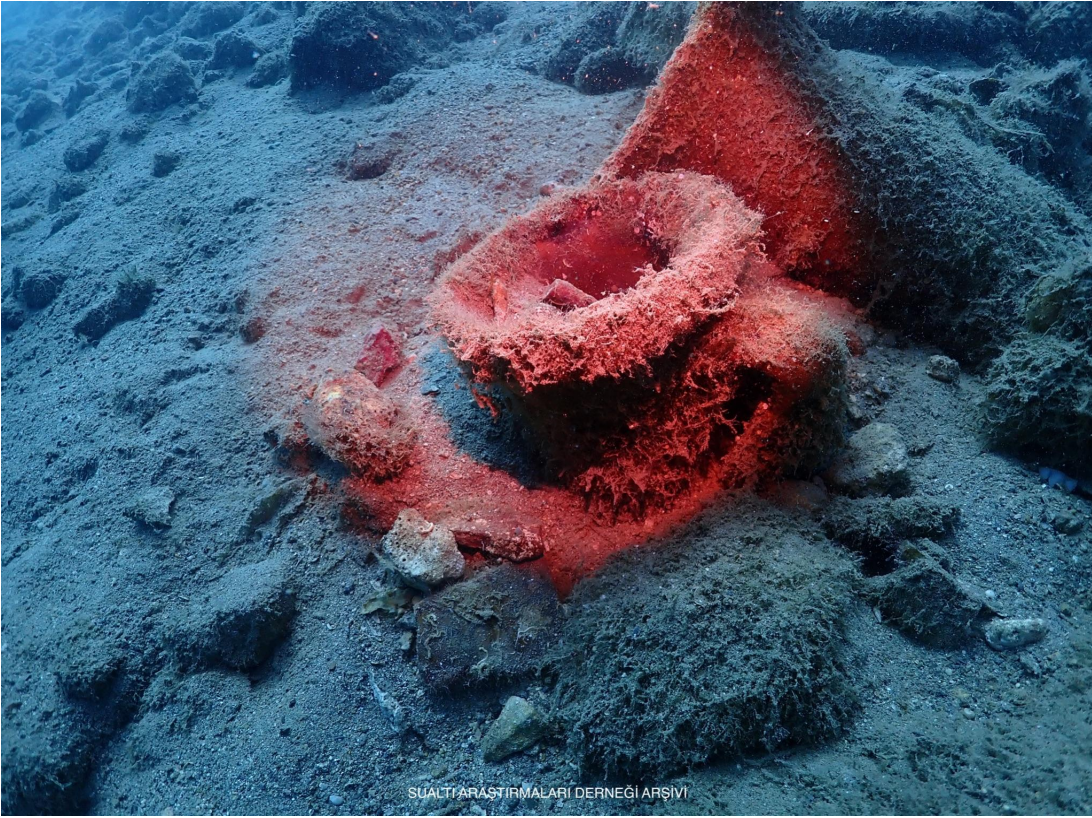
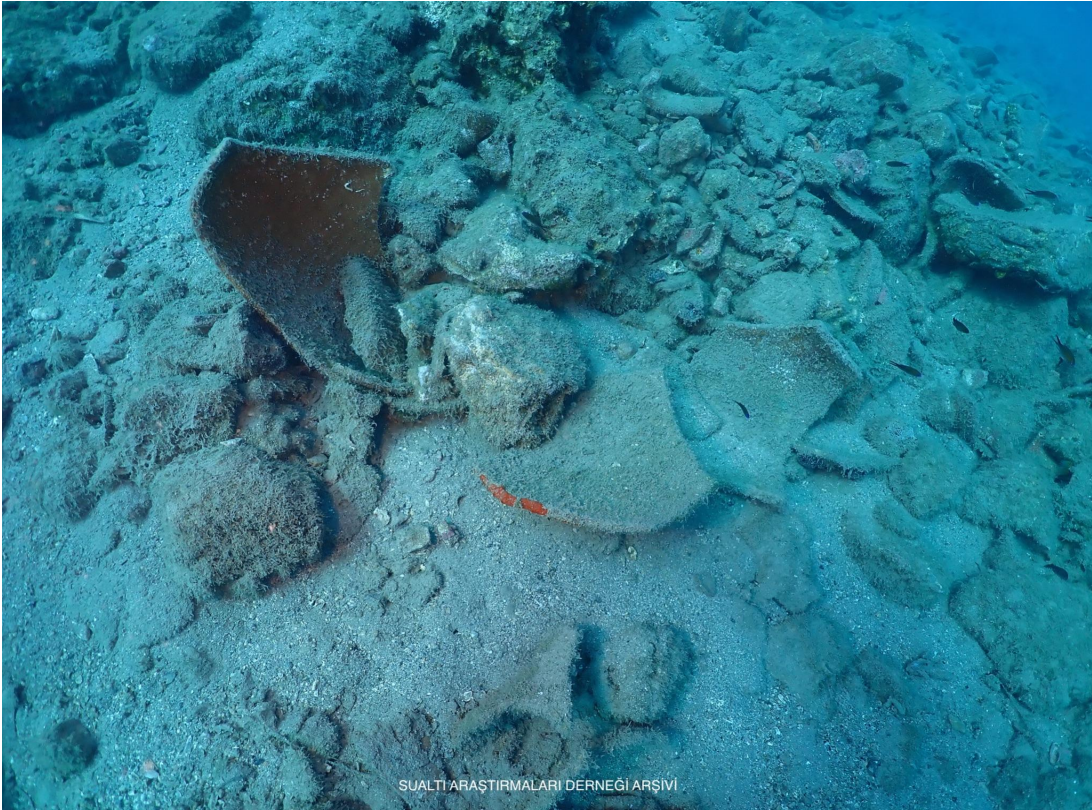
Bölgede yapılan olağan tüplü dalışlarda sadece deniz çayırları değil, Karacasöğüt Koyunun büyük bölümünde dipte amfora kalıntıları görülmüş ve görüntülenmiştir (Fotoğraflar 5, 6, 7, 8, 9 ve 10).

Bölgenin sualtı arkeolojisi bakımından önemini gösteren bu amfora yatakları bölgenin önemini ve korunması gerektiğini tek başına açıkça göstermektedir. Burada yapılacak herhangi bir kıyı yapısı, dibin hafriyatla doldurulması ve gerek ekosistem gerekse arkeolojik değerlerin bir anda yok edilmesi anlamına gelecektir. Dere yatağı olan koyda, aynı zamanda bölgenin doğal liman özelliği nedeniyle, dalıcı marifeti ile yüzeyde gözlenen ve keşfedilenden daha fazla arkeolojik eserler, örneğin antik liman kalıntıları olabileceği düşünülmektedir. Bu nedenle, konuyla ilgili Bakanlığın Karacasöğüt Koyunda sualtı arkeolojik araştırmaları başlatmasının ve bölgede görülen amforaların dışında daha derinlemesine veri toplanmasının akılcı olacağı değerlendirilmektedir.

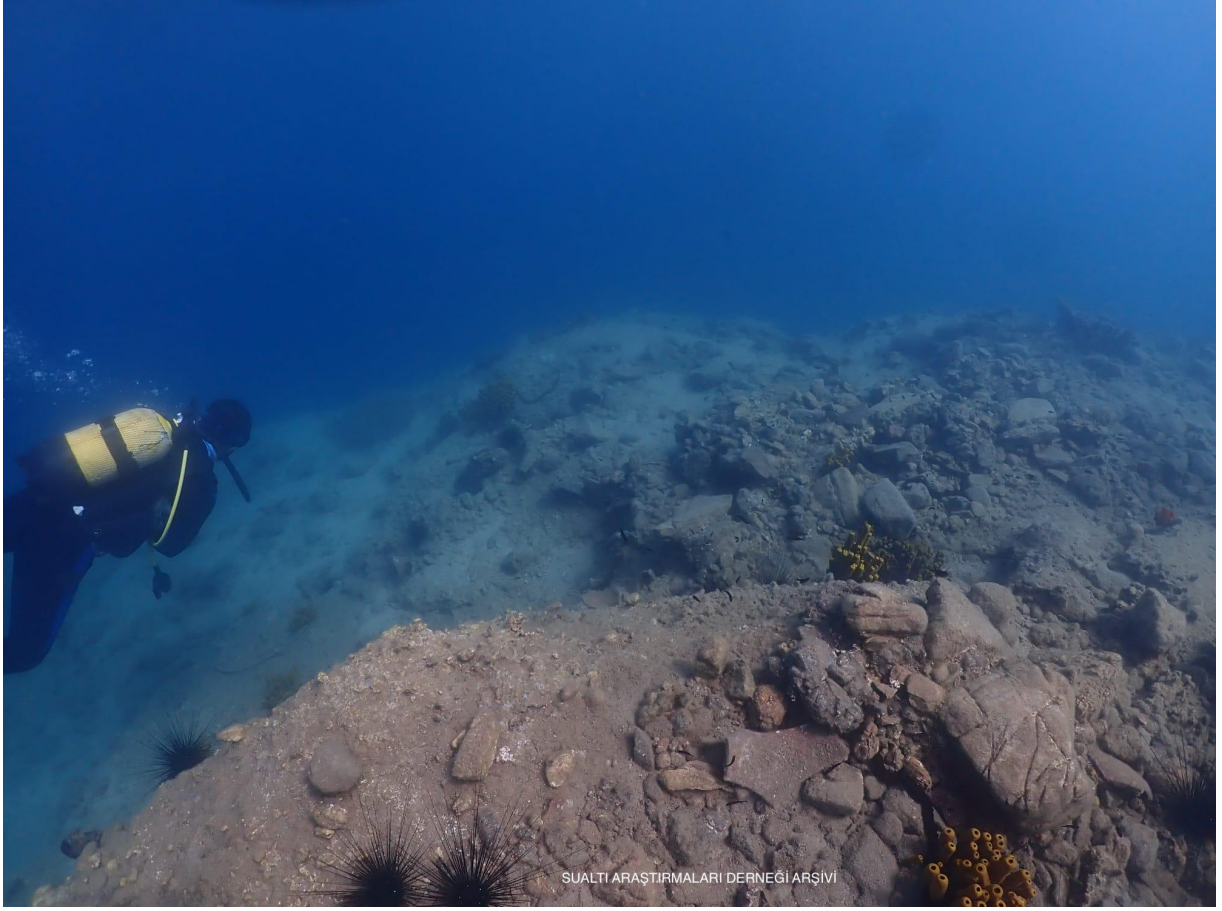
Fotoğraf 10: Karacasöğüt Koyunda sualtı yapısı, Ekim 2022

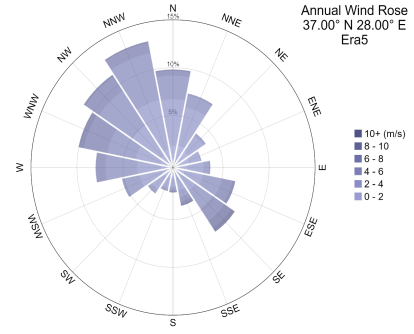
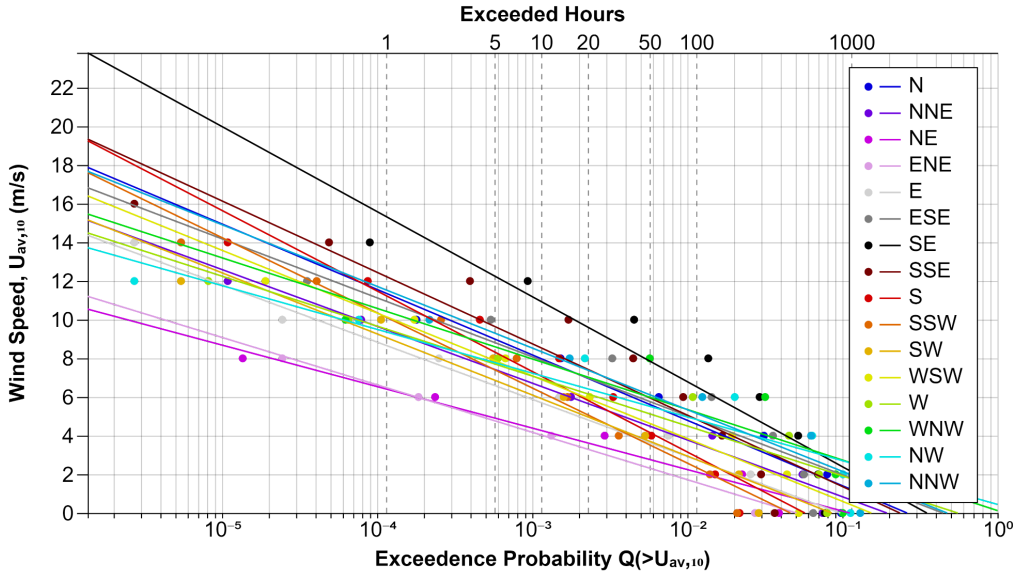
Gökova Körfezi Era5 verisinden elde edilen yıllık rüzgar verileri incelendiğinde kuzey ağırlıklı olarak kuzeybatı ile batı yönü arasında estiği görülmektedir. 1980-2020 yılları arası Rüzgar hız ve frekans ilişkisine bakıldığında ortalama olarak 3m/san. ile 4 m/san. arasında rüzgar estiği görülmektedir. (Şekil 3). Bu rüzgarların yaratacağı yüzey akıntıları da oldukça düşük olacaktır. Dolayısıyla körfezin akıntı düzeneğine olan etkisi oldukça düşüktür.

Şekil 3: Gökova Körfezi'nde rüzgar hızı grafiği, hız frekans ve yönlere bağlı oluşma olasılıkları

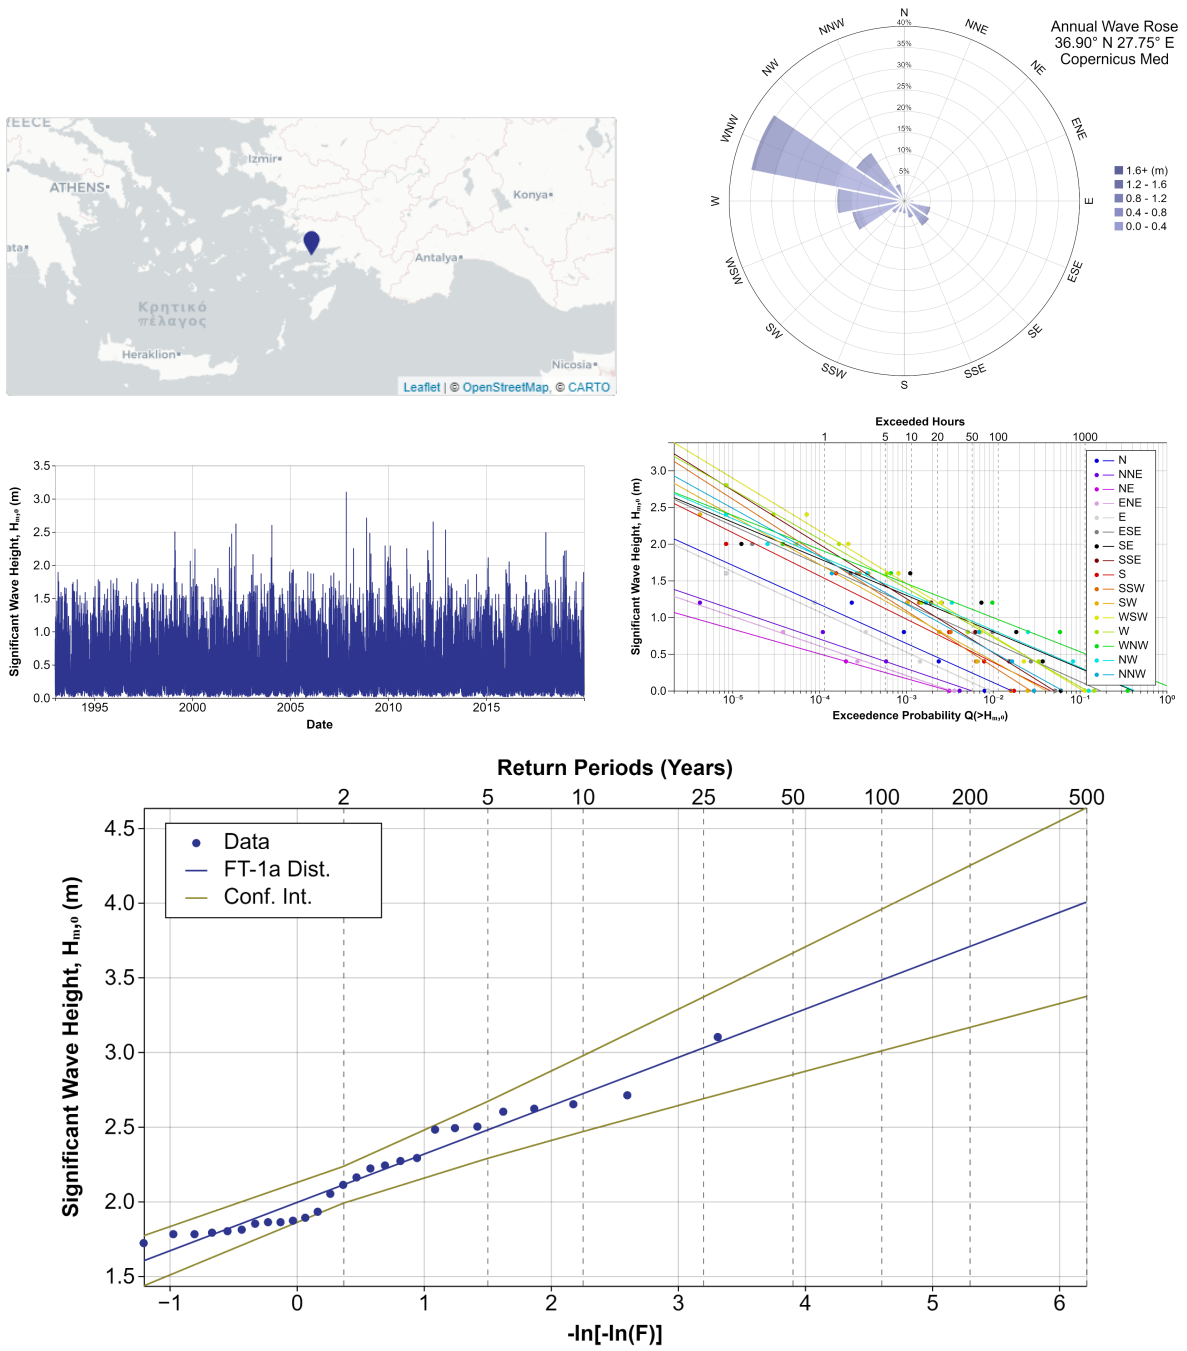
Gökova Körfezi Era5 verilerine göre dalga iklimi sonucu elde edilen dalga gülü grafiği incelendiğinde batı-güneybatı yönünden gelen dalga etkisinde olduğu görülmektedir. Uzun dönem verilere (1995-2015 arası verilere) bakıldığında dalga yüksekliğinin 0.5 ile 1 m. arasında olduğu görülmektedir. Yinelenme dönemi 100 yıl olması halinde oluşması beklenen belirgin dalga yüksekliği 3.5 m. dir (Şekil 4). Körfez içinde oluşan dalgalar her zaman oluşmadığı için körfezin su sirkülasyonuna etkisi çok düşüktür.

Şekil 4. Dalga Gücü, dalga frekansı, uzun dönem yönsel dalga istatistiği, ekstrem dalga yüksekliği

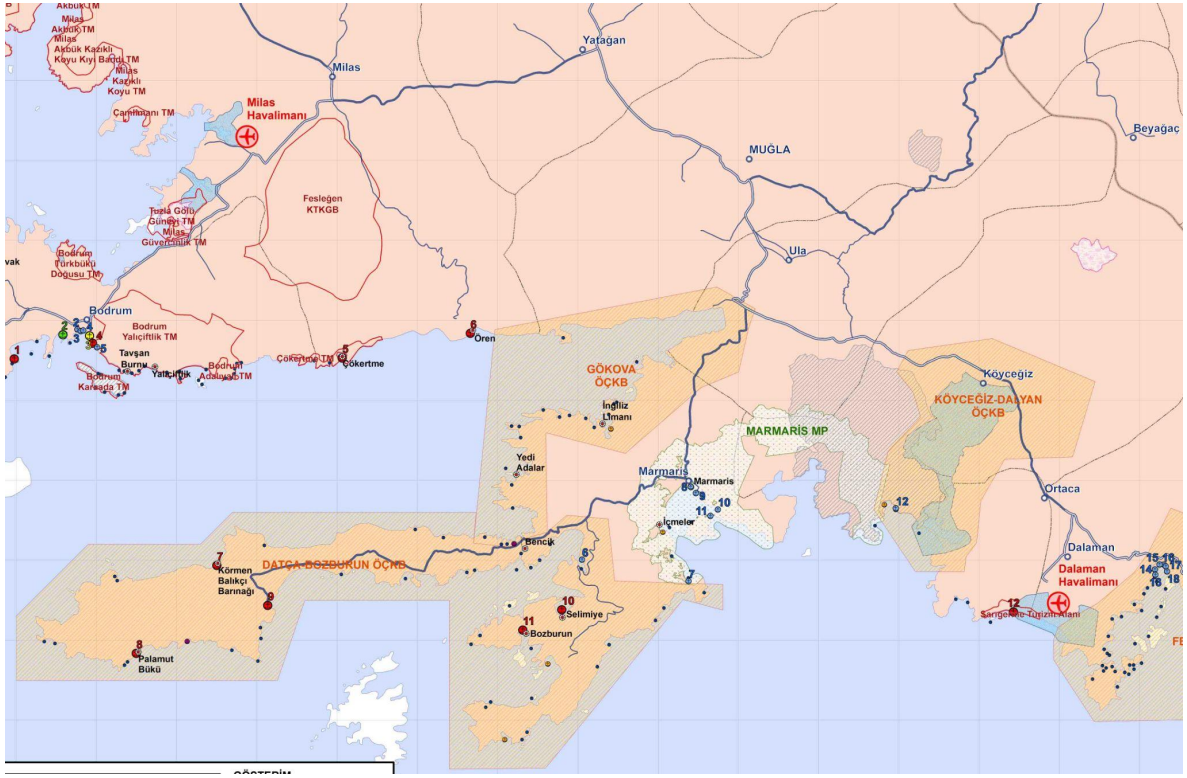
Yapılan mikro tahmin çalışmaları sonucunda 2030'a kadar yapılması önerilen yat limanı ve yat barınağı sayıları Bodrum - Kaş arası 13 yat limanı ve 2 adet de yat barınağı önerilmiştir. Bu liman ve barınakların Şekil 5 te gösterilen ÖÇK Bölgesi dışında yapılması konusu 2010 yılında yapılan Master Planda kayda geçmiştir. Tartışmalı yer Gökova ÖÇK Bölgesi içinde yer almaktadır. Bilimsel altyapısı oluşturulmadan ve oluşacak ciddi sonuçları ele almadan bir Özel Çevre Koruma alanı olan bu bölgede herhangi bir yapılaşmaya gidilmemesi gerektiği değerlendirilmektedir..

Şekil 5: Gökova ÖÇK Bölgesi ve Datça Bozburun ÖÇK Bölgesi

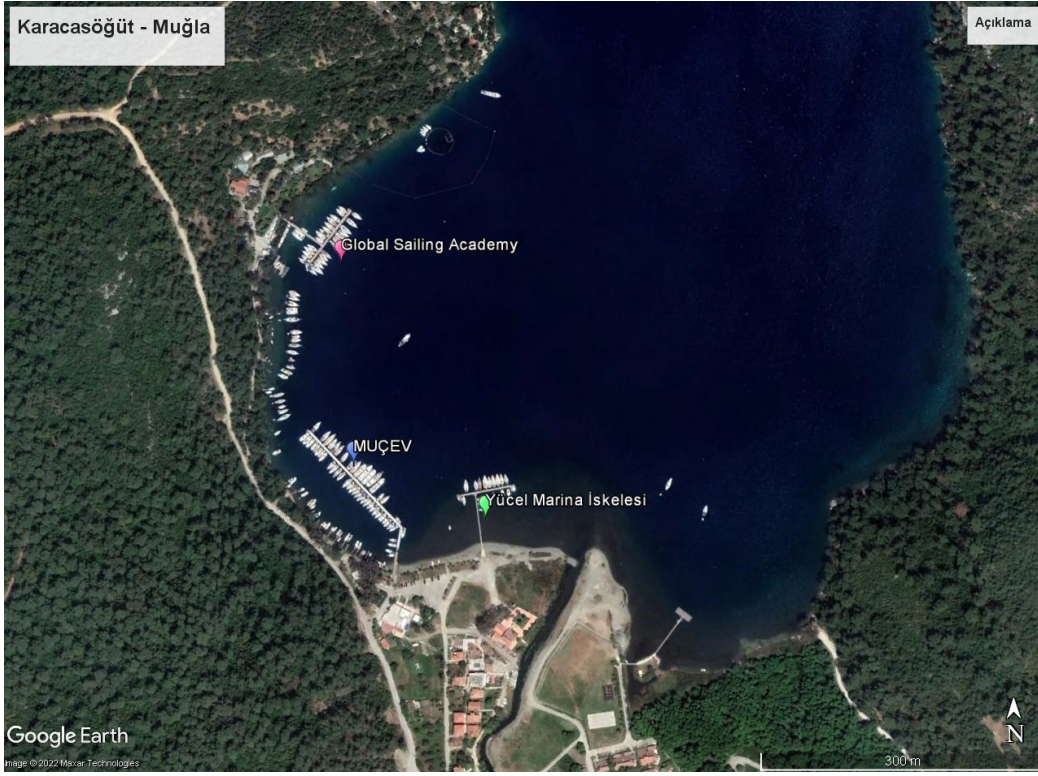
Bugün için halihazırda Karacasöğüt’de Global Sailing şirketine ait 35 teknelik küçük bir marinet, 15 teknelik Yücel Marina İskelesi ve MUÇEV’e ait 60 teknelik bir yüzer iskele bulunmaktadır (Şekil 9). Yapılması planlanan marinanın görseli Şekil 10 da görülmektedir.

Şekil 9: Halihazırda Karacasöğüt Koyunda bulunan tekne bağlama yerleri

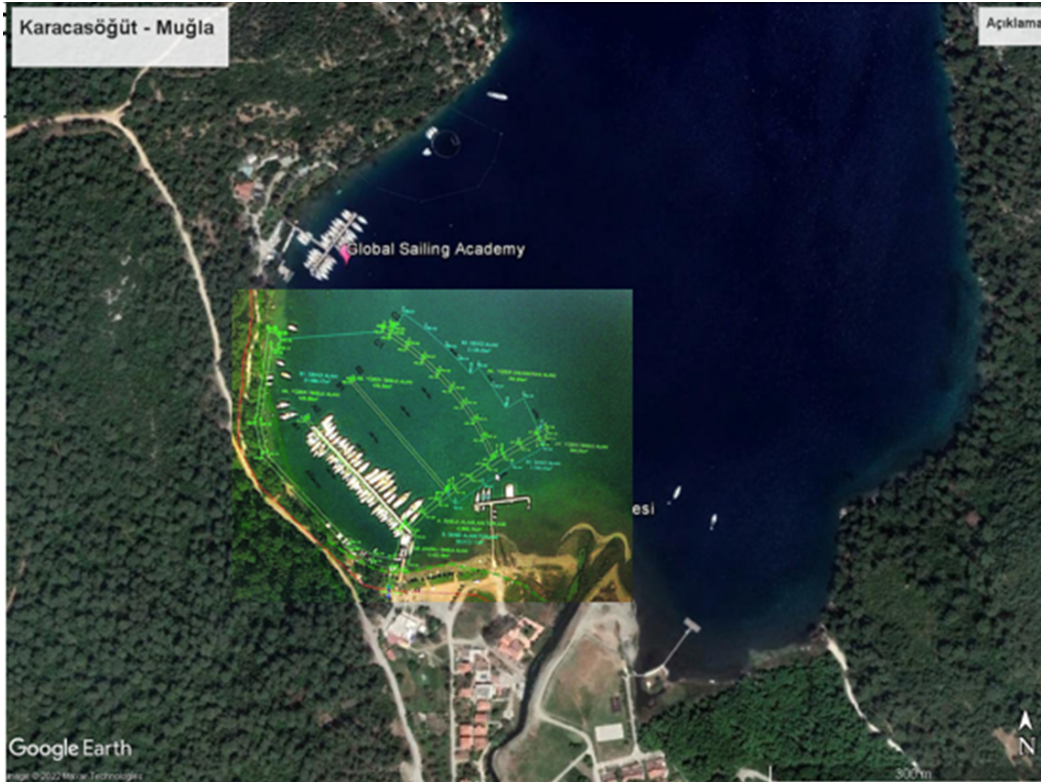
Şekil 10: Yapılması planlanan marinanın Karacasöğüt Koyunda kaplayacağı alan. Bu projeye hem koydaki tekne sayısı yaklaşık 3 katına çıkacak hem de burada bağlı duracak ve koy trafiğini artıracak tekne boyları çok daha büyüyecektir.
